医 号 外  
平成 29 年 10 月 4 日

柔道整復師による超音波画像診断装置の使用について（注意喚起）

厚生労働省医政局医事課

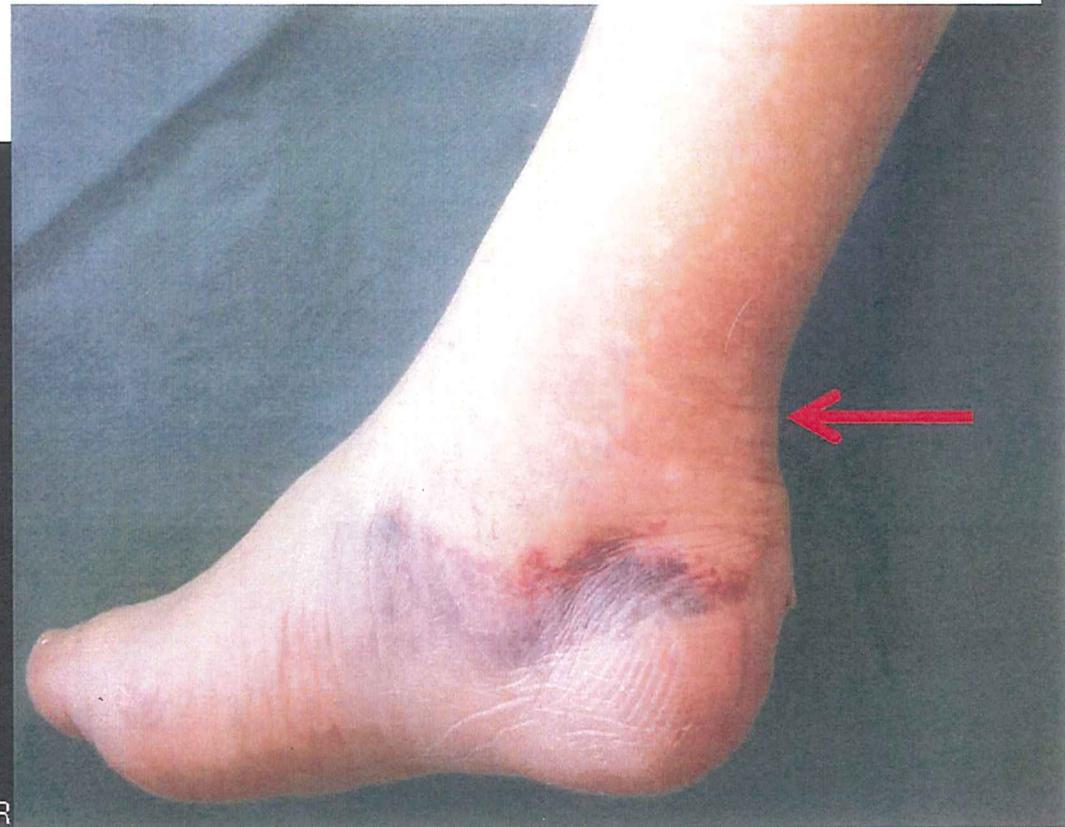
柔道整復師が超音波画像診断装置に関する画像の読影力不足などにより、施術に関する適切な判断がなされず、患者に健康被害が生じたと思われる事例（2）

### 《アキレス腱断裂の見逃し？》

- 転倒受傷
- 整骨院で捻挫と言われ施術を受けるが、悪化し5日目に病院受診
- アキレス腱断裂と診断

柔道整復師の施術に関する判断に当たっては、外傷の発生機序や患部の状況を的確に把握するとともに、超音波画像診断装置のみならず、徒手検査等による総合的な判断が必要であり、仮に柔道整復術の適応という観点から判断が難しい場合には、医療機関等において診療等を受けるよう患者に対して説明することが重要です。

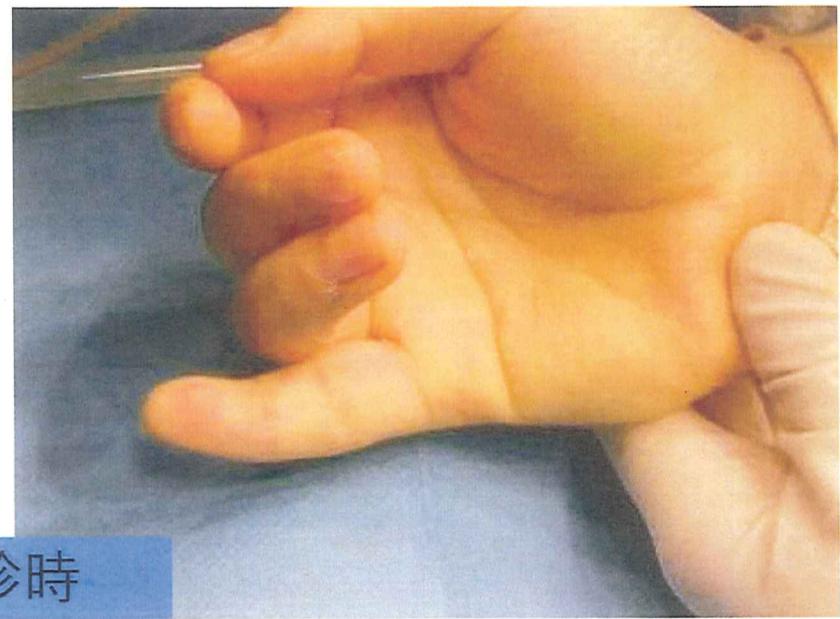
初診時

柔道整復師が超音波画像診断装置に関する画像の読影力不足などにより、施術に関する適切な判断がなされず、患者に健康被害が生じたと思われる事例（3）

### 《脱臼の見逃し？》

- [概 要]
- バスケットボールで受傷
  - 整骨院で「突き指」と言われ毎日冷やしていたが、1ヶ月経っても指が動かないので、病院受診
  - 右手小指第二関節背側脱臼と診断（観血整復するも後遺症が残る）
